## Viktig informasjon om 1-fas Somfy motorer for solskjerming

All informasjon i dette skrivet gjelder Somfy motorer uten innebygget radiostyring!

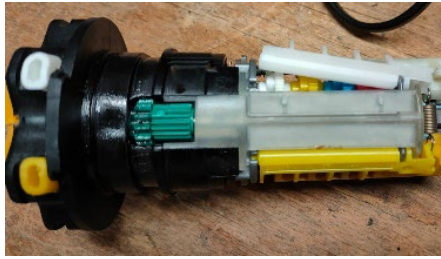
LSU (endebryter) ødelagt. Øvre og/eller nedre endestopp er brent. Se bilde 4 for opprinnelig farge.

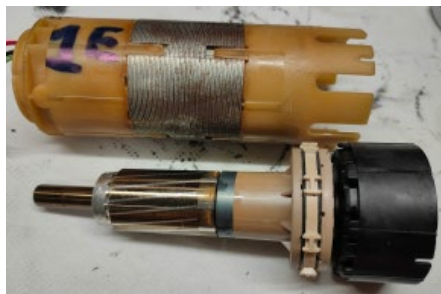
Statoren og rotoren er misfarget forårsaket av unormal høy temperatur på grunn av motorblokkering og/eller kontinuerlig strøm over lang tid

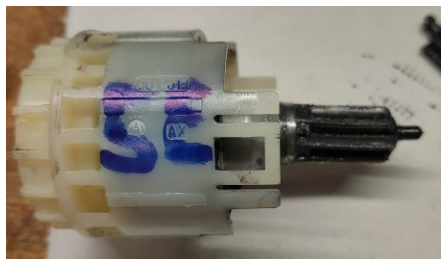
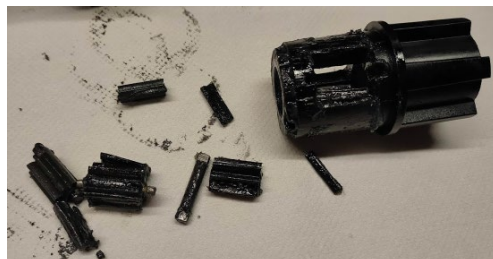
Tenner på drivhjul er vridd og brukket av på grunn av en motorblokkering over lang tid
